**新都区清流镇农机加油站设施设备
技术改造项目
验收监测报告表**

中衡检测验字[2020]第 51 号

建设单位： 新都区清流镇农机加油站

编制单位： 四川中衡检测技术有限公司

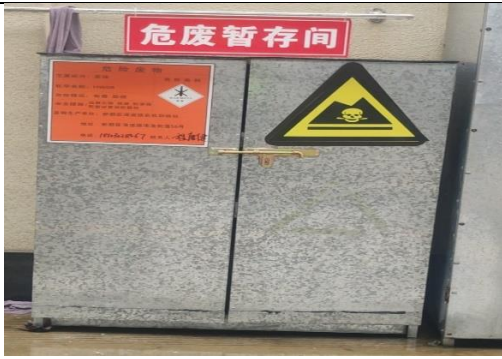
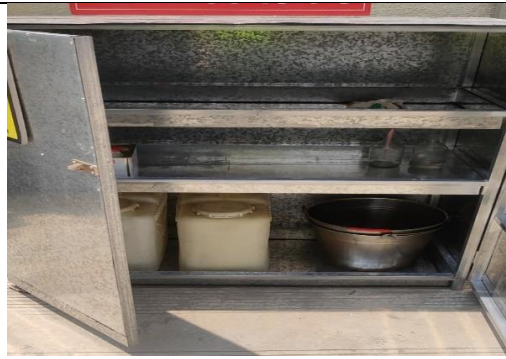
危废暂存箱

原处置措施：未设置危险废物暂存间。

在加油站内单独修建 1 个 2m² 的危废暂存箱，收集暂存本项目产生的危险废物，定期交由绵阳市天捷能源有限公司。

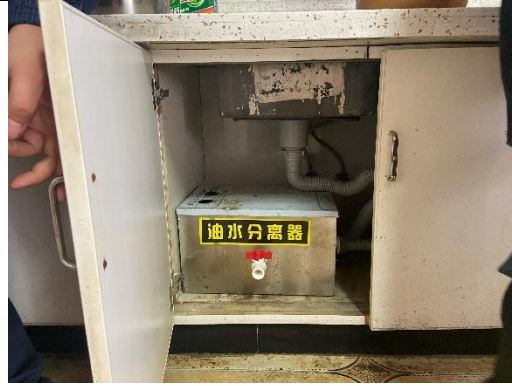
项目食堂隔油器

原处置措施：项目食堂未设置隔油器。

项目食堂设置隔油器 1 套，设置容量 0.036 立方米。
